“Daños ambientales generados por la construcción de la carretera 1856”

Agua en Centroamérica: Oportunidades para la solución de conflictos

Por Mauricio Álvarez M, docente UCR, geógrafo y representante OILWATCH

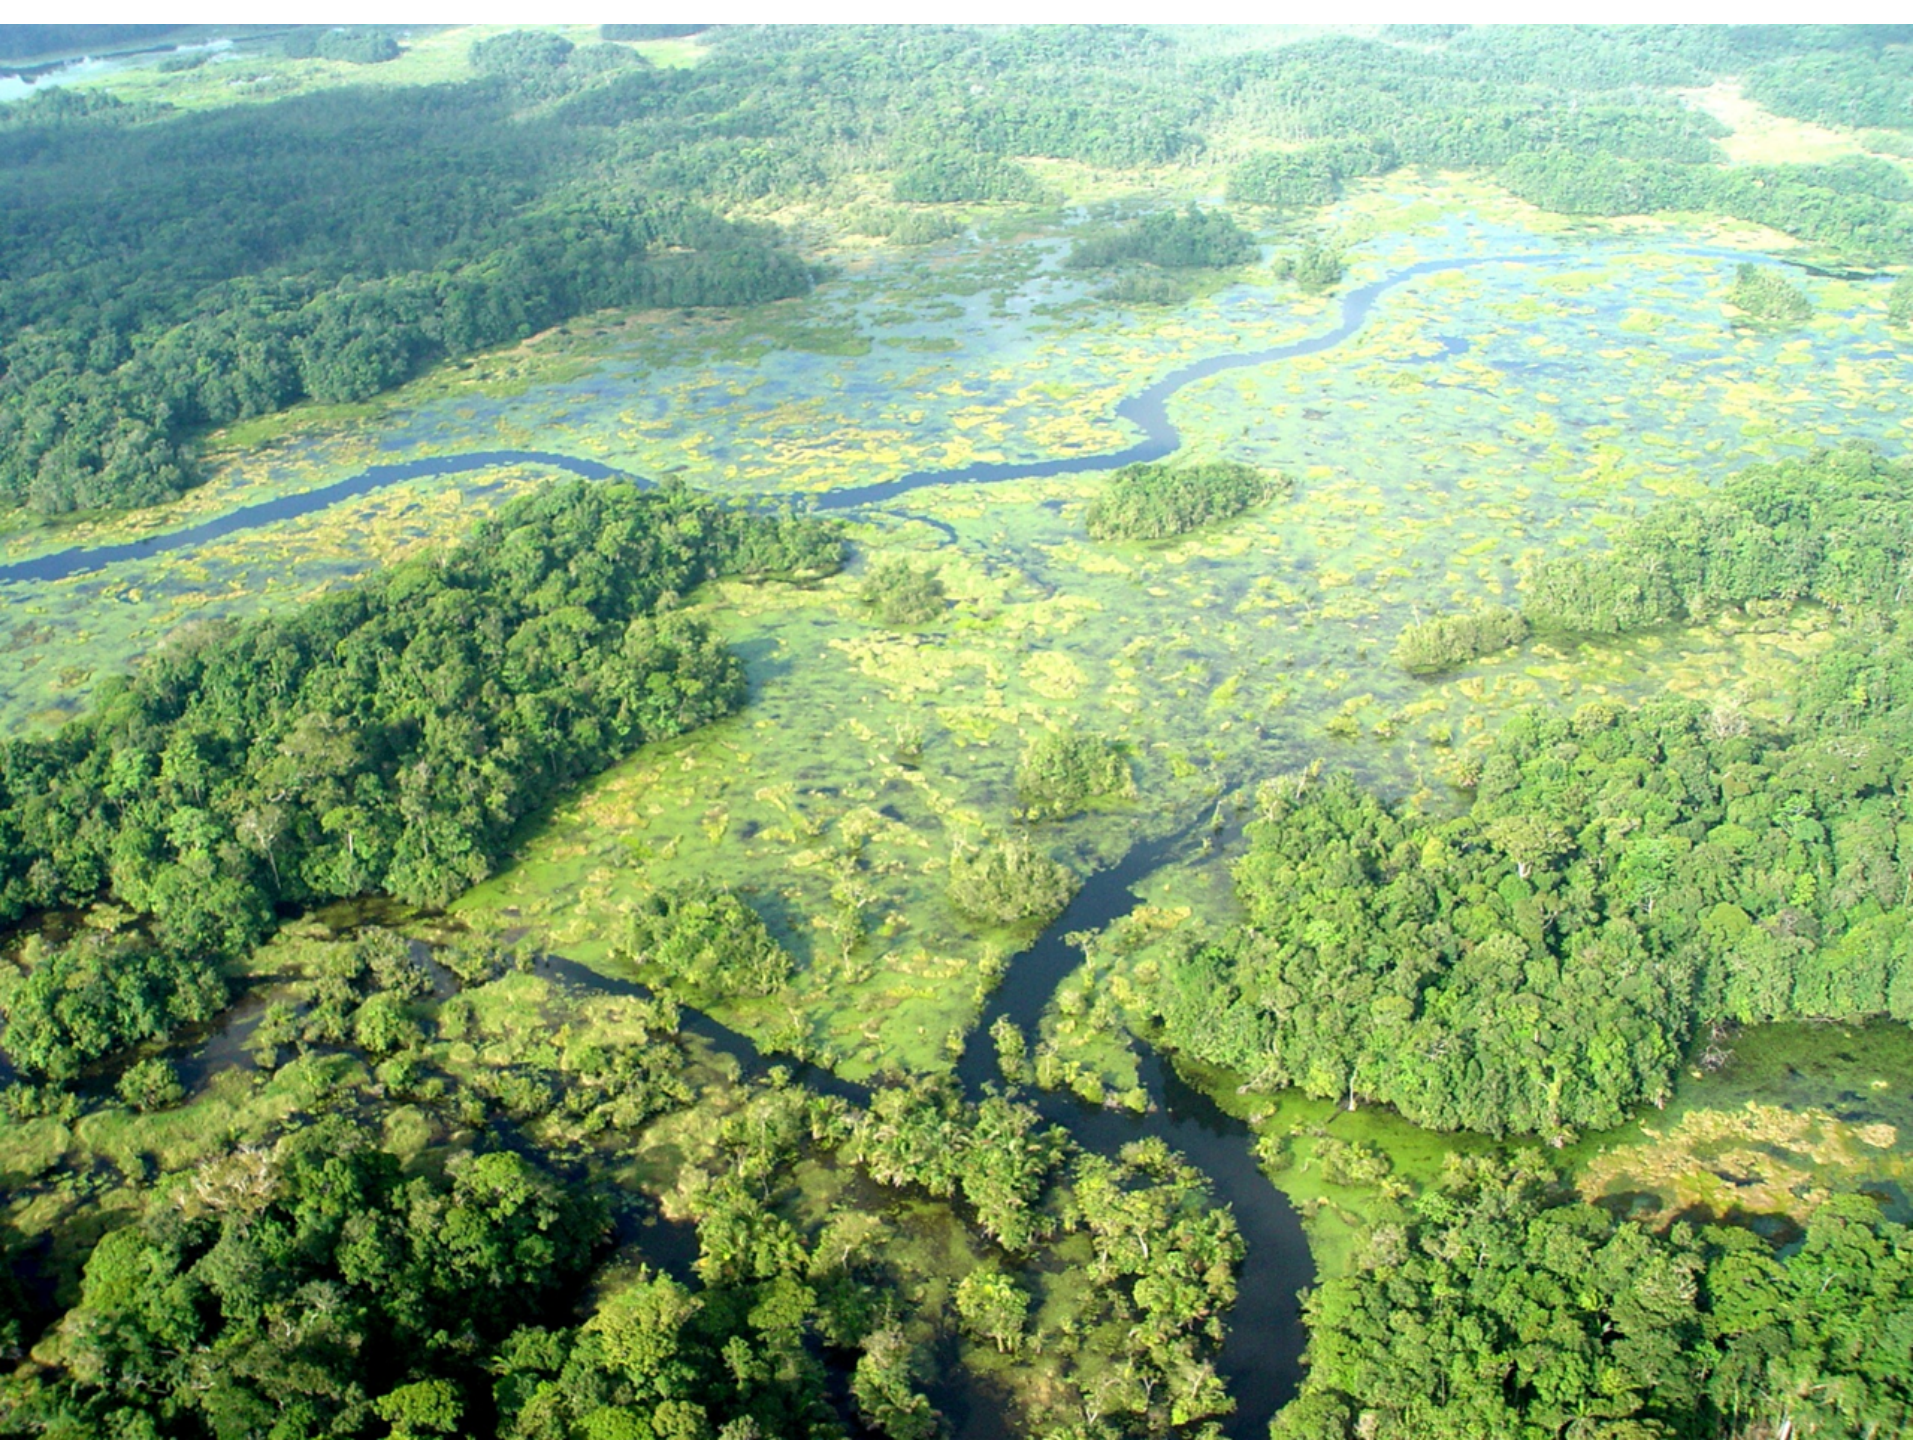
Impactos directos

- ▶ Deforestación de unas 35 ha netas no lineales a partir de 20 m servidumbre (Astorga y TAA) otro calculo habla de 90 ha 30m ser
- ▶ Apertura de caminos equivocados y de acceso a tajos
- ▶ Apertura de tajos (3 autorizados) y varios sin permisos
- ▶ Afectación a unos 71 cuerpos de agua(43 quebradas , 17 depresiones naturales, 11 drenajes artificiales y 11 canales) (Plan de Gestión Ambiental PGA,Abril 2012), (como extracción de materiales , desvíos, mala canalización,etc
- ▶ SINAC: Trocha arrasó con madera de más de 1.200 árboles (Costa Rica Hoy 28 -7-2012)
- ▶ Irrespeto a las áreas del protección del rio e inundación del rio (CFIA,2012, PGA,2012)

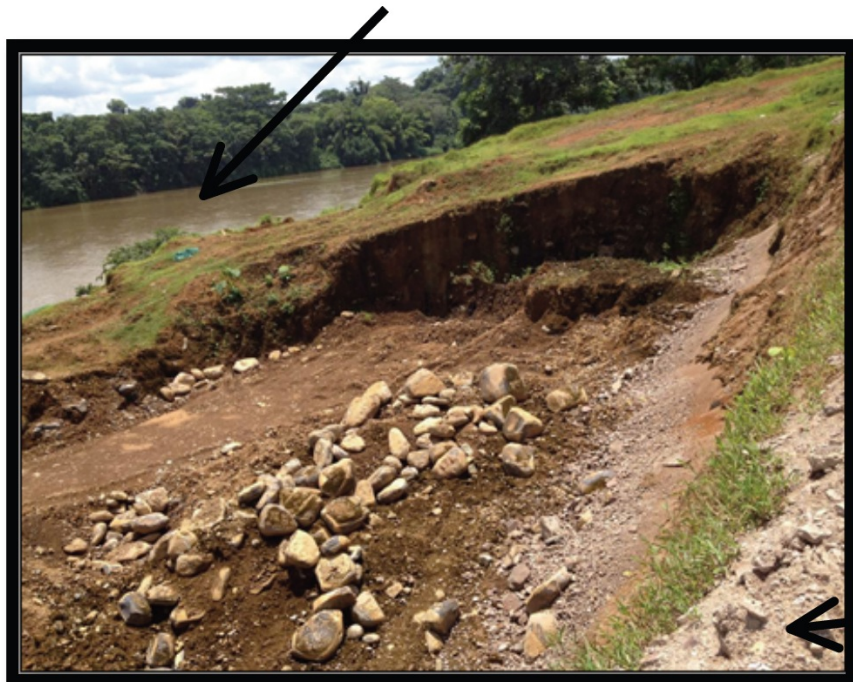
F19. Explotación de materiales, a pocos metros del Río San Juan, se observan agregados muy gruesos y apilamiento de material ya quebrado. Este aparente tajo se ubica entre el río San Juan y la trocha, a pocos metros del río, deben revisarse estas situaciones.

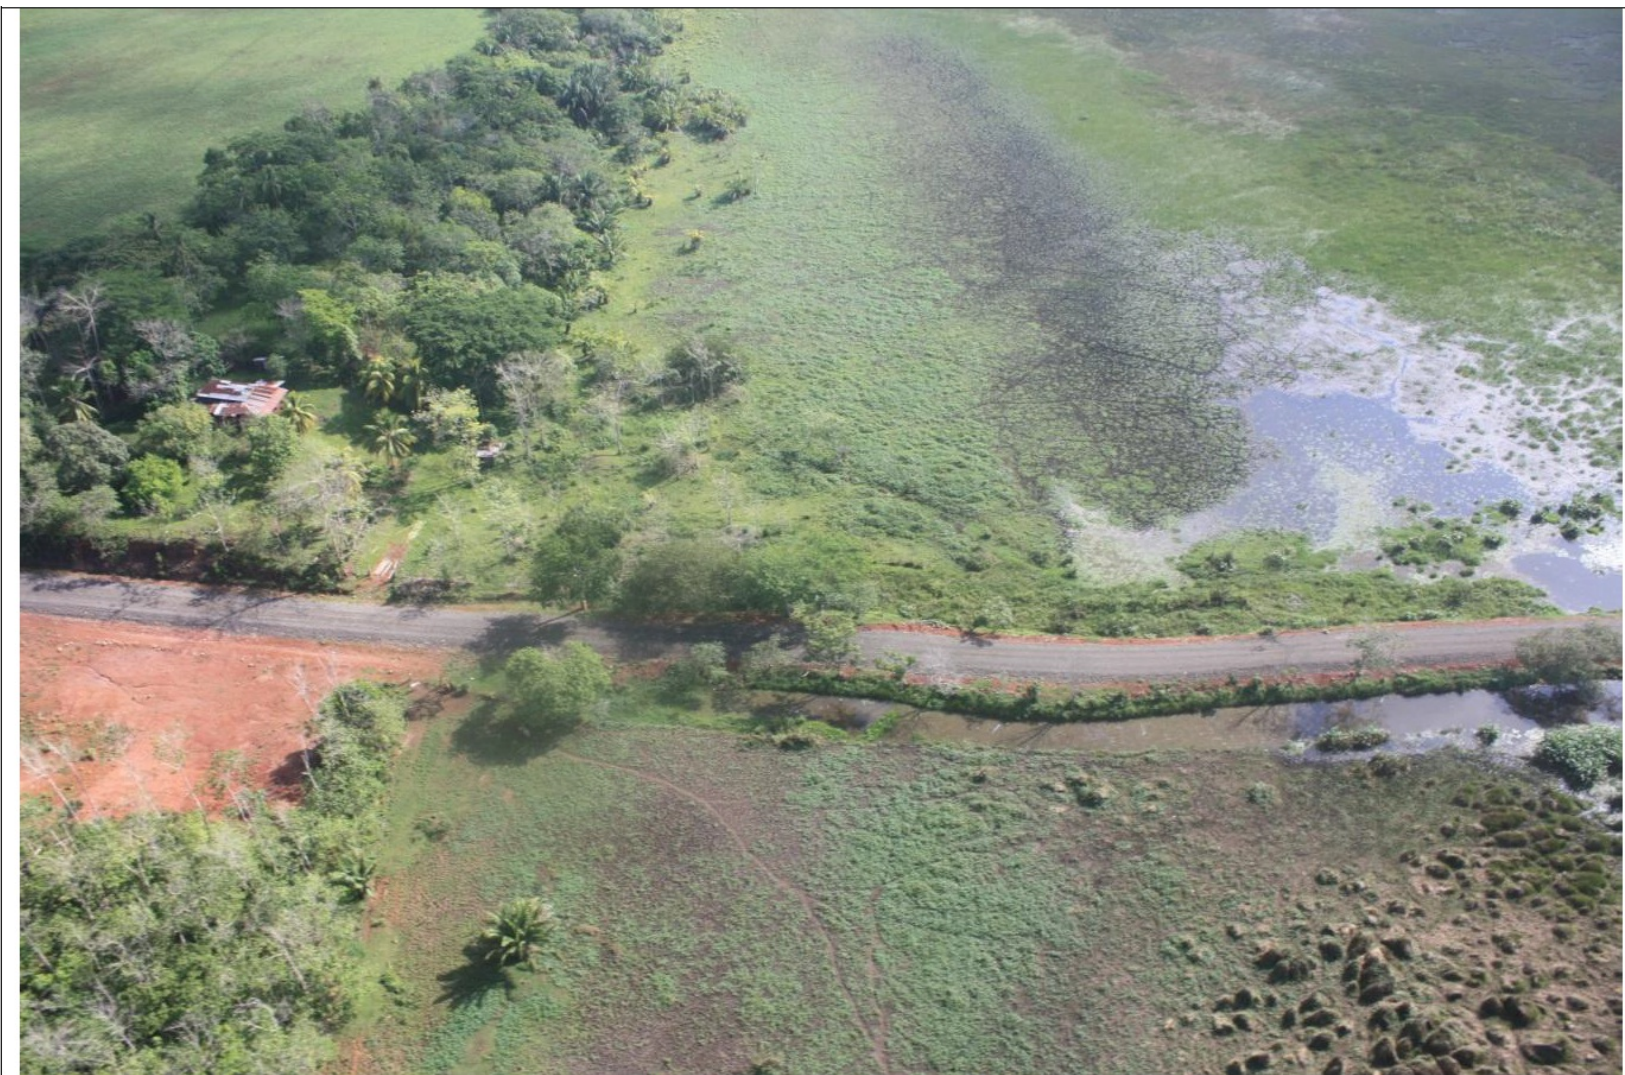
Fig. 3. *Inicio del paso de la Ruta 1856 por el Humedal de Medio Queso.*

- ▶ Ministerio del Ambiente documentó la maquinaria contratada para la trocha lanzó, (2011) grandes cantidades de tierra en medio de un humedal
- ▶ Es claro cómo la maquinaria partió en dos una zona de humedal

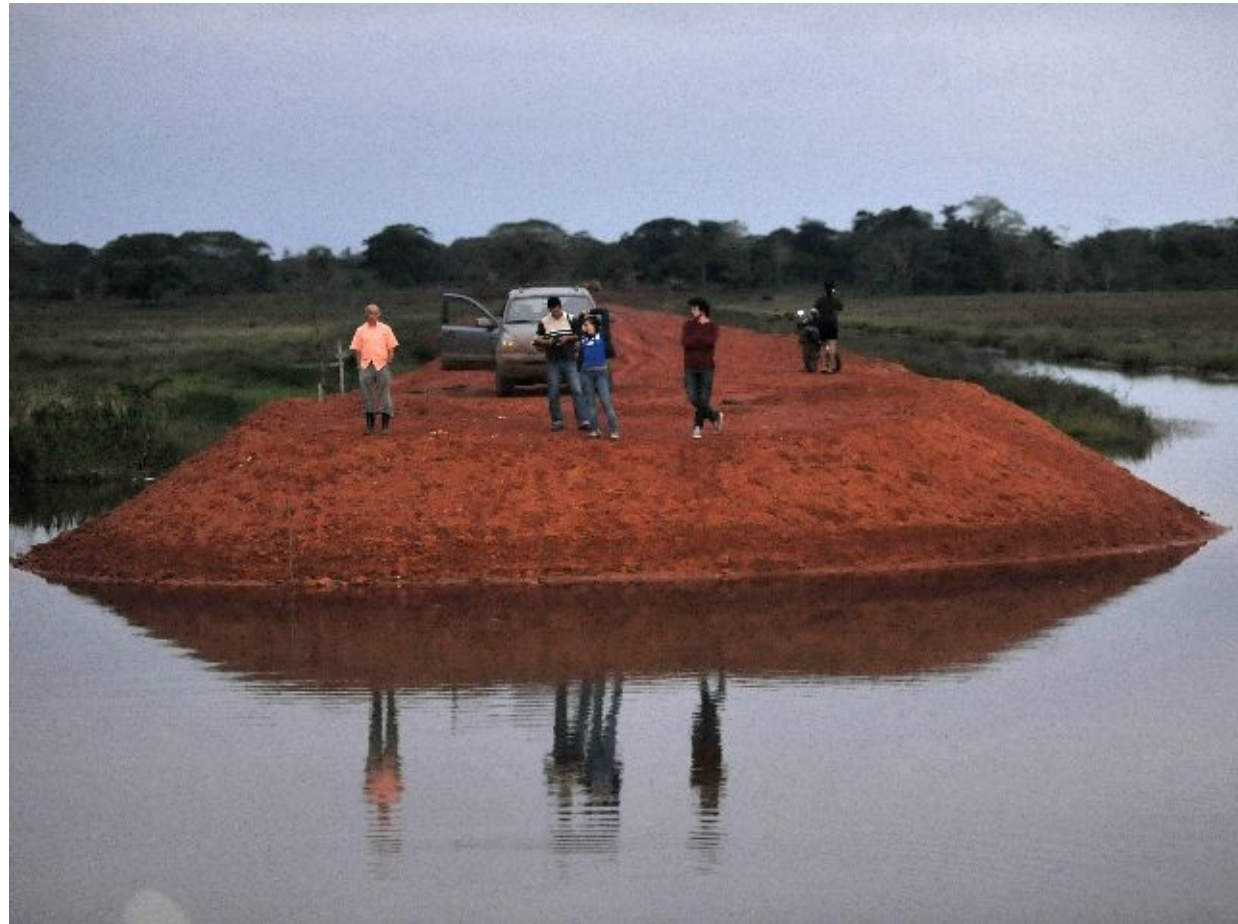
Humedales(Medio Queso)

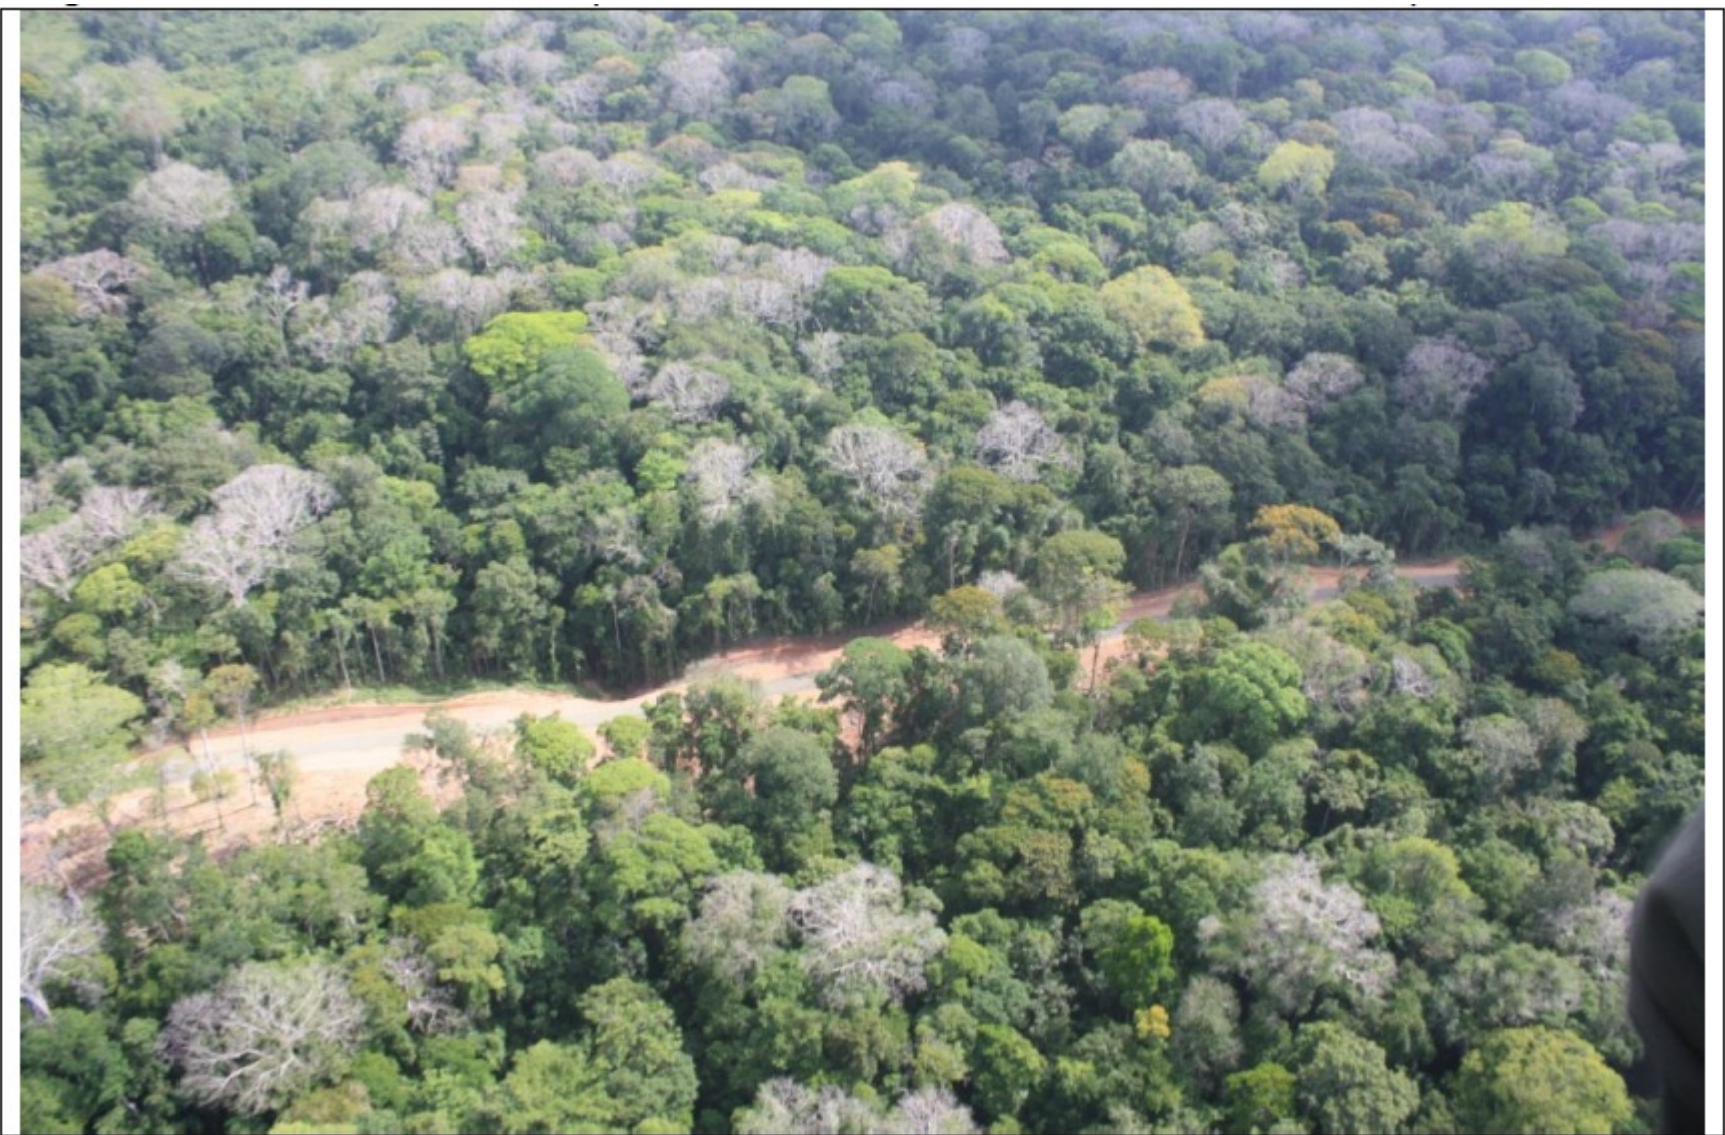
Fig. 5. Paso de la Ruta 1856 por áreas de cobertura boscosa sin calle preexistente.

- ▶ Se ha dicho que la ruta tiene una distancia de 160 kilómetros, pero tomando solo 30 kilómetros de trocha sobre bosque primario con 30 metros de ancho, nos da un total de **90 hectáreas** que fueron explotadas como tala rasa. Calculando 30 mil pulgadas de madera por hectárea, nos da un total de **2 millones 700 mil pulgadas de madera** valiosa como almendro, caobilla, níspero, cedro, bota rama, corteza y guayabo.
- ▶ Esto a un precio promedio conservador de mercado de 500 colones la pulgada, nos da un total de **1.350.000.000 millones de colones.** (Telenoticias, 2012)

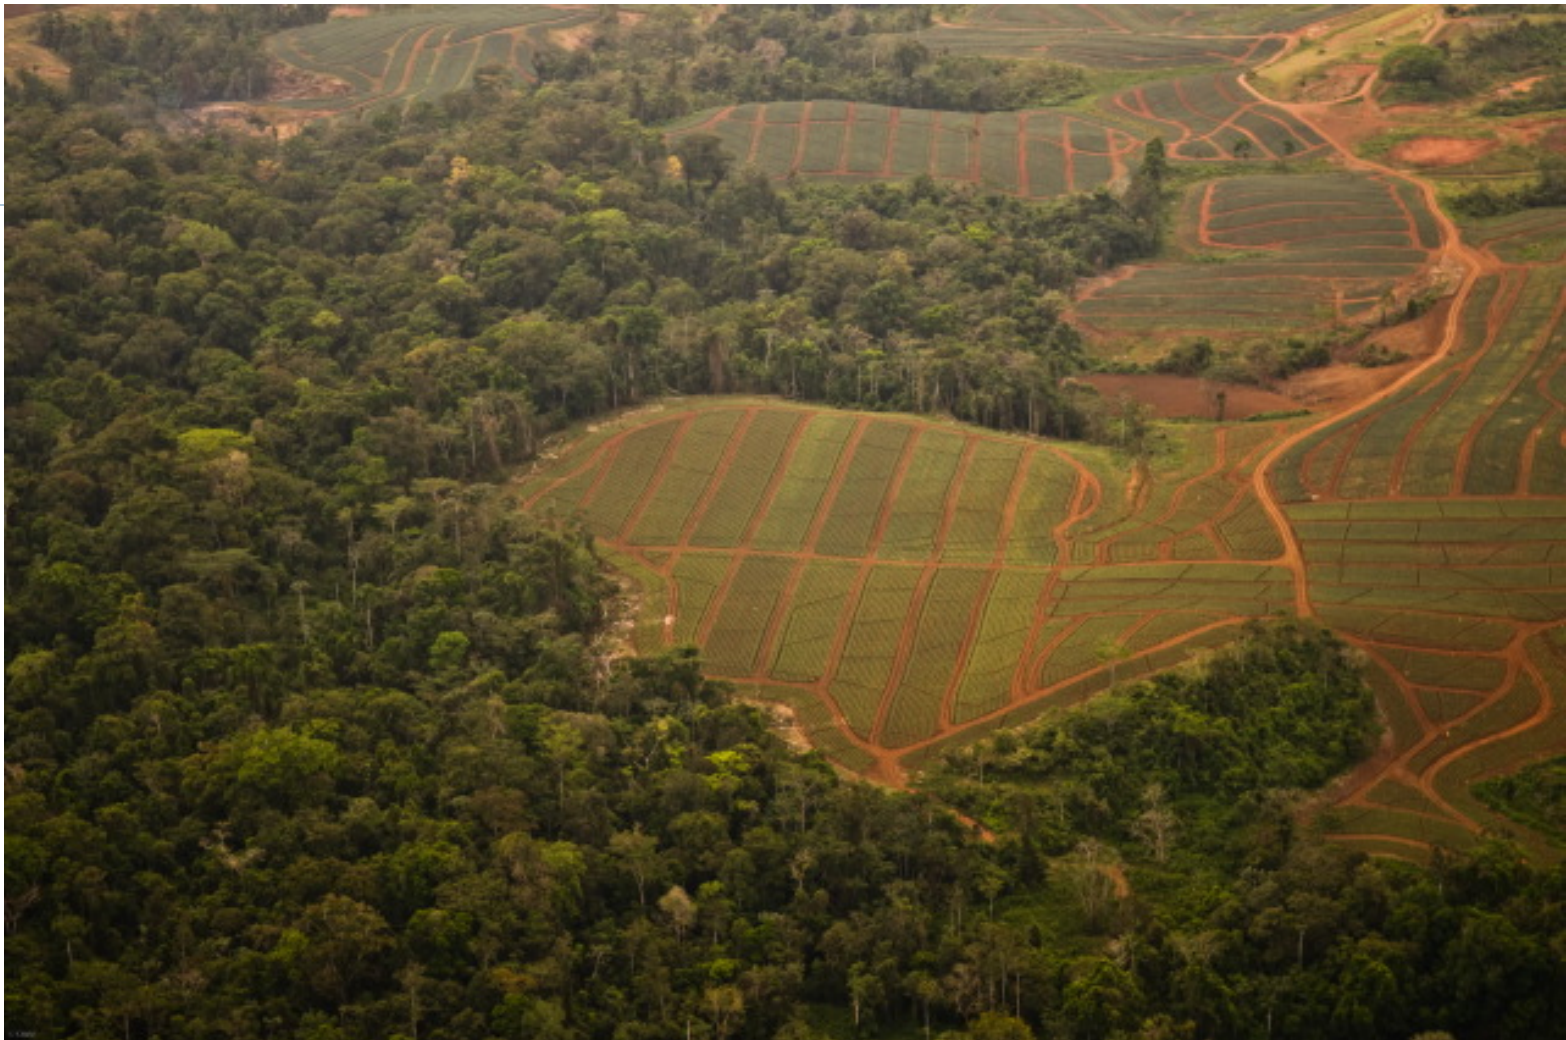
La siembra de piña en las áreas de amortiguamiento al refugio de Caño Negro.
Sobrevuelo de la cuenca del Río Frío,
1° abril 2009, foto de Dave Sherwood/CAVUSITE.ORG en <http://>

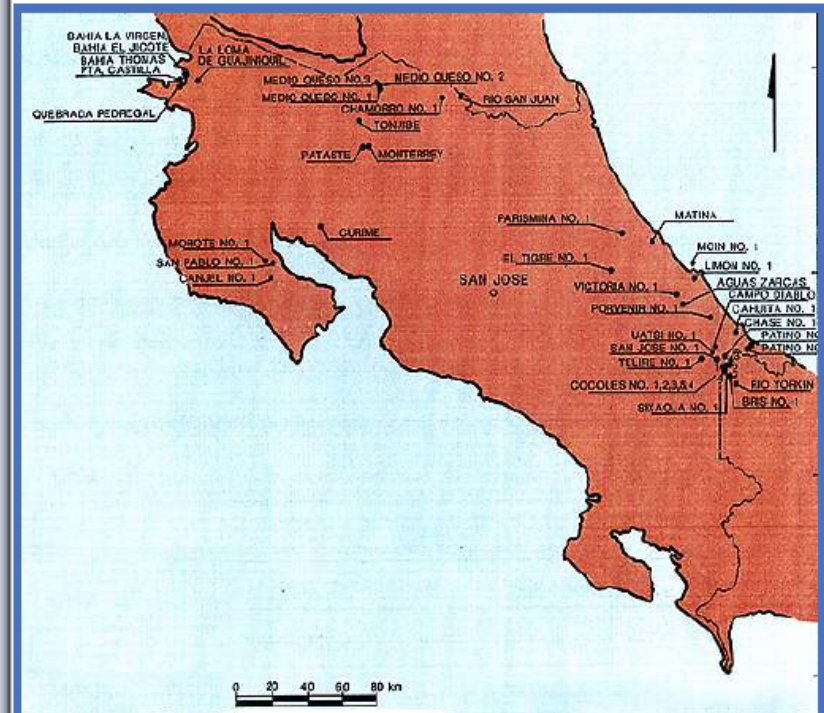
Source: Prepared for RECOPE by Western Atlas International, Inc., Synthesis Report on The Hydrocarbon Potential of Costa Rica, June 1988.

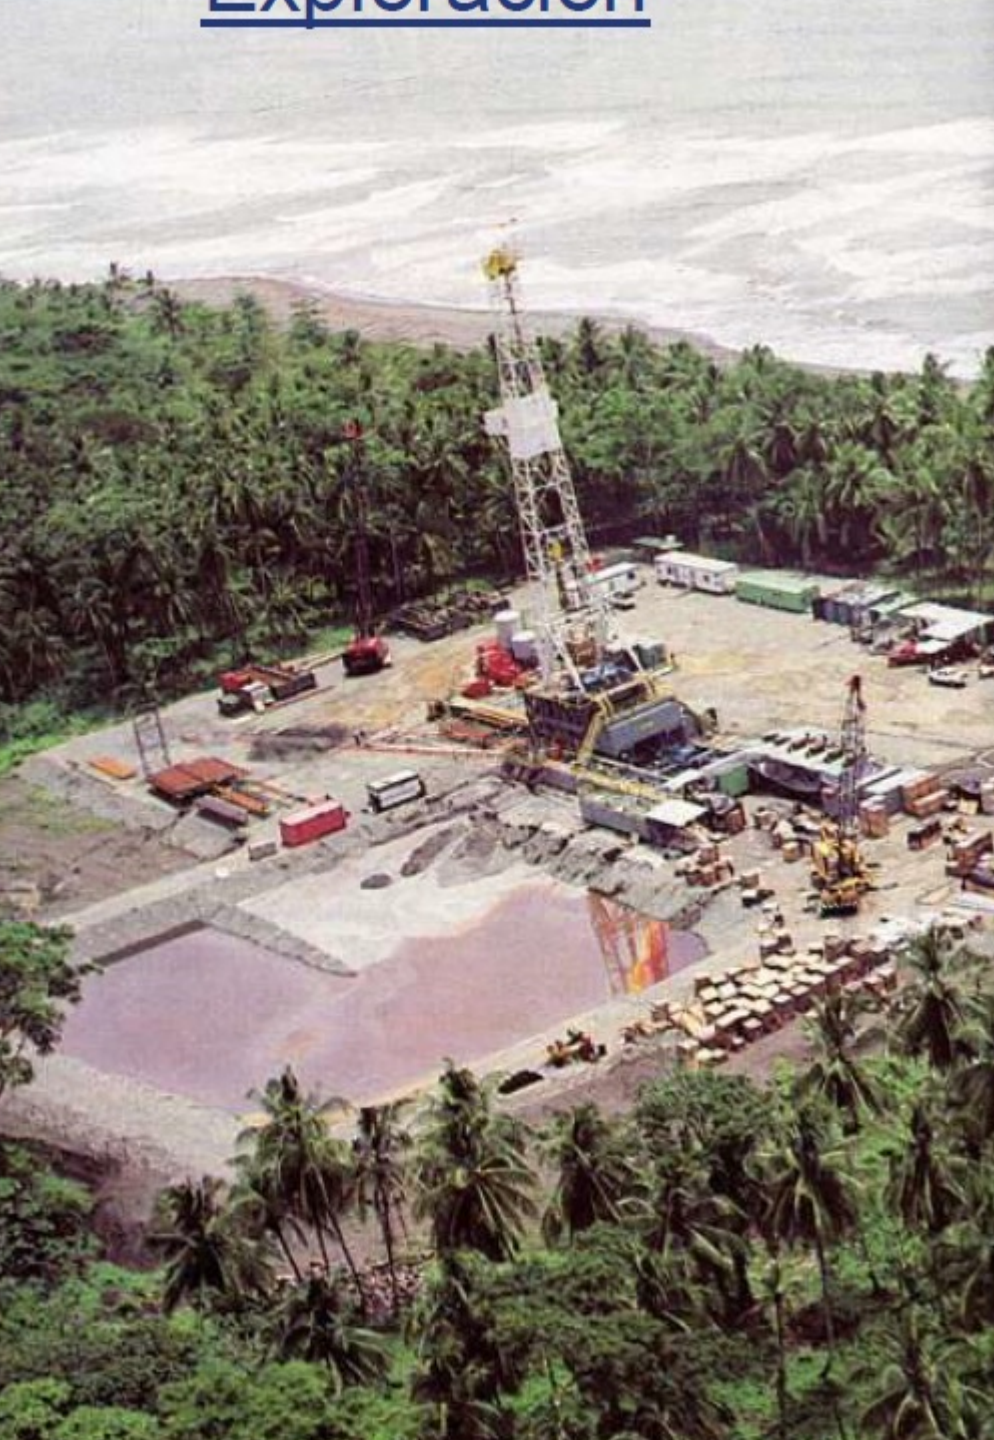
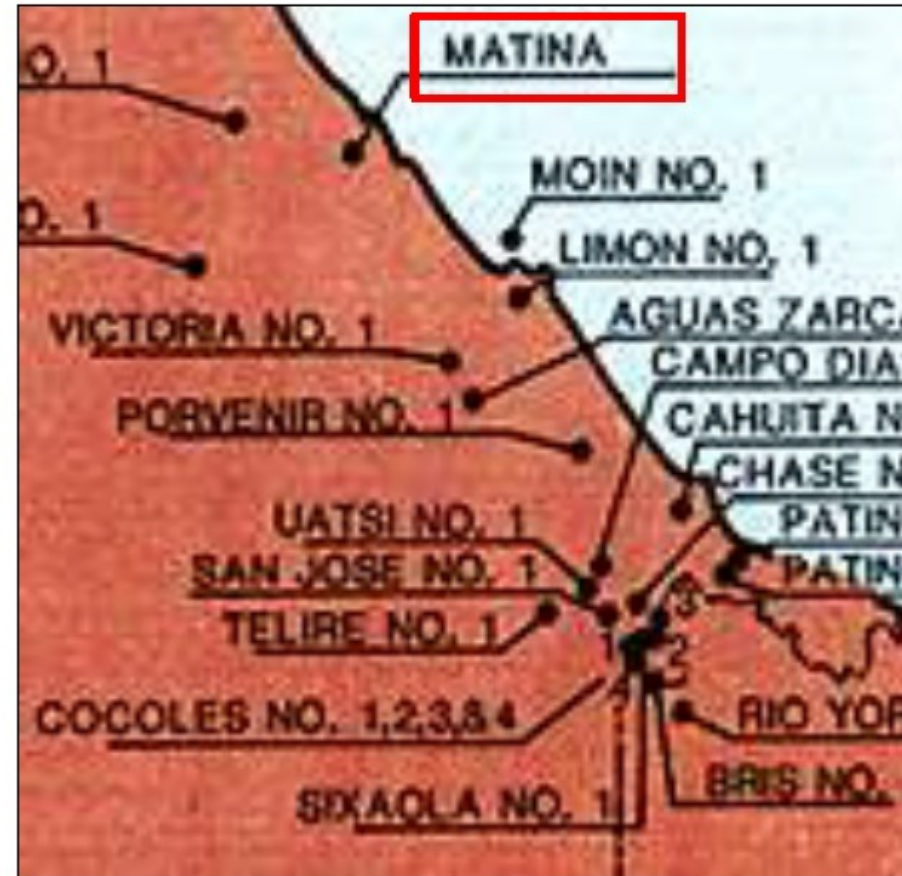
Zona de interés petrolero en medio del conflicto

La zona del Caribe, contigua a isla Calero, fue denominada por Recope como el "bloque 11" en los años 80. Es yacimientos de petróleo y gas natural.
